# COMPONENTES AMBIENTAIS E HIDRODINÂMICA NA BACIA HIDROGRÁFICA DO RIO BRANCO, CONTRIBUINTE DO PANTANAL MATO-GROSSENSE

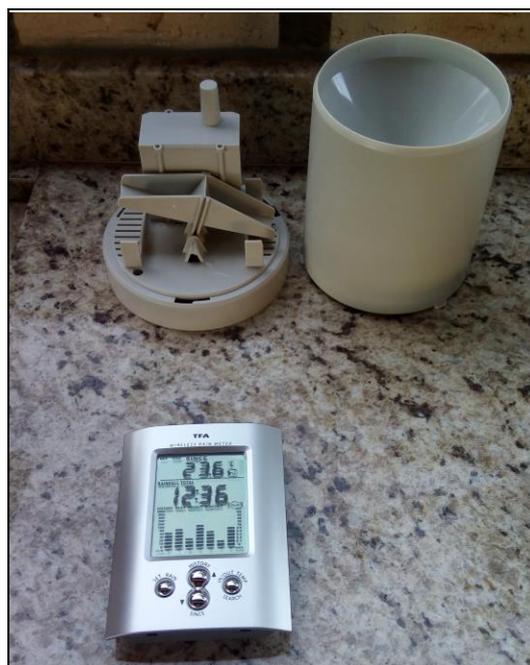
Os pluviômetros automáticos instalados eram constituídos por dois equipamentos, sendo um o receptor e o outro o transmissor, a transmissão entre os equipamentos foi feita sem fio (Figura 2).

Figura 2 – Pluviômetro digital utilizado para monitoramento da precipitação

O transmissor localizava-se na unidade externa onde a água recolhida era direcionada para um conjunto de duas cubas articuladas por um eixo central. Quando a cuba que estava elevada lotava, descia por gravidade e, nesse momento, a segunda cuba se elevava, momento em que ocorria o registro de um pulso no mecanismo eletrônico do transmissor e a água era eliminada automaticamente. O receptor fazia a leitura dos pulsos enviados pelo transmissor e convertia para a unidade métrica de milímetro.

No equipamento, foi possível obter as informações referentes à precipitação da última hora, das últimas 24 h, sete dias, sete semanas e sete meses. A principal limitação do equipamento foi que só registrava a precipitação diária por sete dias, e então as informações passavam a ser semanais ou mensais. As informações foram acessadas no menu do equipamento e registradas no caderno de campo mensalmente durante as atividades de campo relacionadas à hidrodinâmica.

O equipamento foi inserido em uma caixa de madeira que recebeu pintura com esmalte

sintético para aumentar a durabilidade. Dentro dela foi colocada a unidade receptora e, em cima, instalada com parafusos a unidade transmissora. A caixa foi fixada em uma estaca de madeira em ambiente aberto a uma altura de 1,5 m do solo e longe de obstáculos.

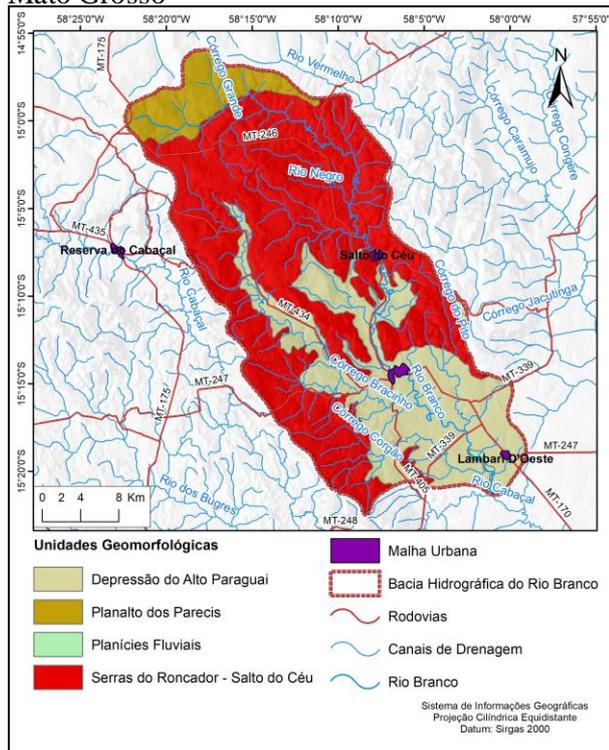
Na bacia hidrográfica do rio Branco, as unidades geomorfológicas (Tabela 02) são definidas como Planalto dos Parecis (Chapada dos Parecis e Serras do Roncador-Salto do Céu), Depressão do Alto Paraguai e planícies fluviais. Nas áreas do planalto, emerge uma rica rede fluvial que, embora seja composta por pequenos corpos d'água, garantem uma boa distribuição hídrica na bacia (Figura 3).

Figura 3 – Unidades geomorfológicas da BHRB, Mato Grosso

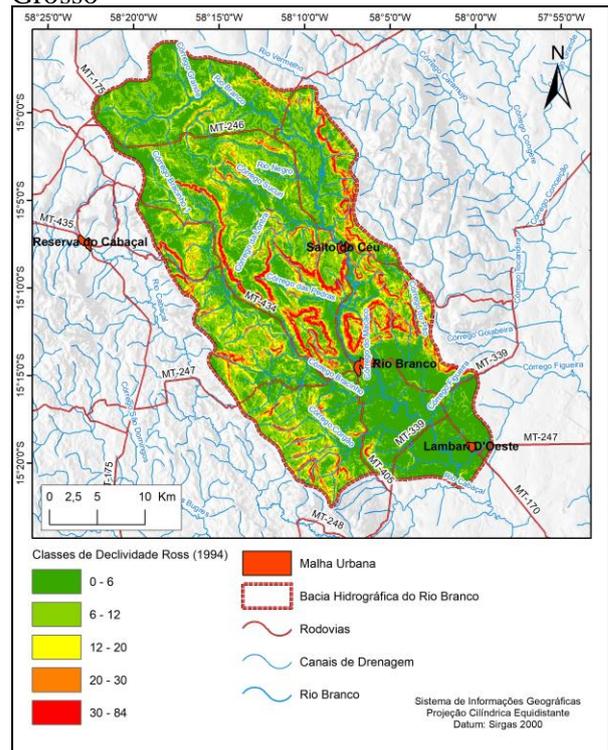
Na Depressão do Alto Paraguai e nas Planícies Fluviais, predominam as declividades de até 6%, tendo esses compartimentos do relevo as topografias mais planas da bacia hidrográfica do rio Branco. No Planalto dos Parecís, predominam declividades de até 12% (Figura 4).

Figura 4 – Classes de declividade da BHRB, Mato Grosso

As declividades mais acentuadas estão situadas nas áreas das Serras do Roncador-Salto do Céu, principalmente nos patamares transicionais entre as Serras do Roncador – Salto do Céu e a Depressão do Alto Paraguai.

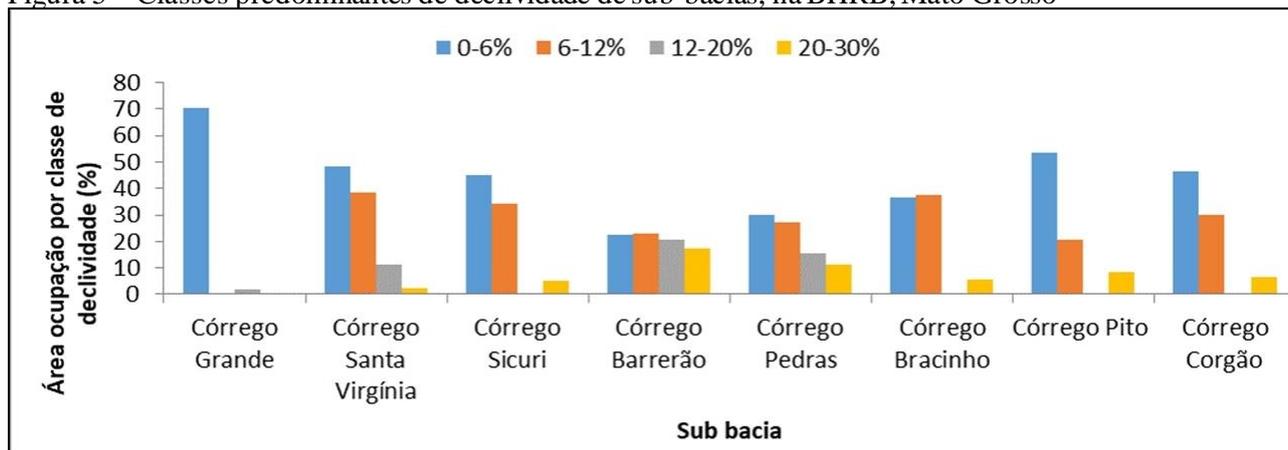
Figura 5 – Classes predominantes de declividade de sub-bacias, na BHRB, Mato Grosso

Na bacia do córrego Grande, a declividade menos acentuada e a presença de Neossolo Quartzarênico Órtico típico foram fatores determinantes para a reduzida carga de sedimentos suspensos transportados durante o ano; entretanto, o uso sem adoção de práticas conservacionistas contribuiu para o surgimento de uma voçoroca devido à fragilidade do solo. Assim, após chuvas mais intensas, ocorre o aumento da carga de sedimentos transportados. No período de coletas, ficou evidenciado o aumento significativo da carga sólida suspensa no mês de março de 2019, quando comparado com os demais meses amostrados no córrego Grande.

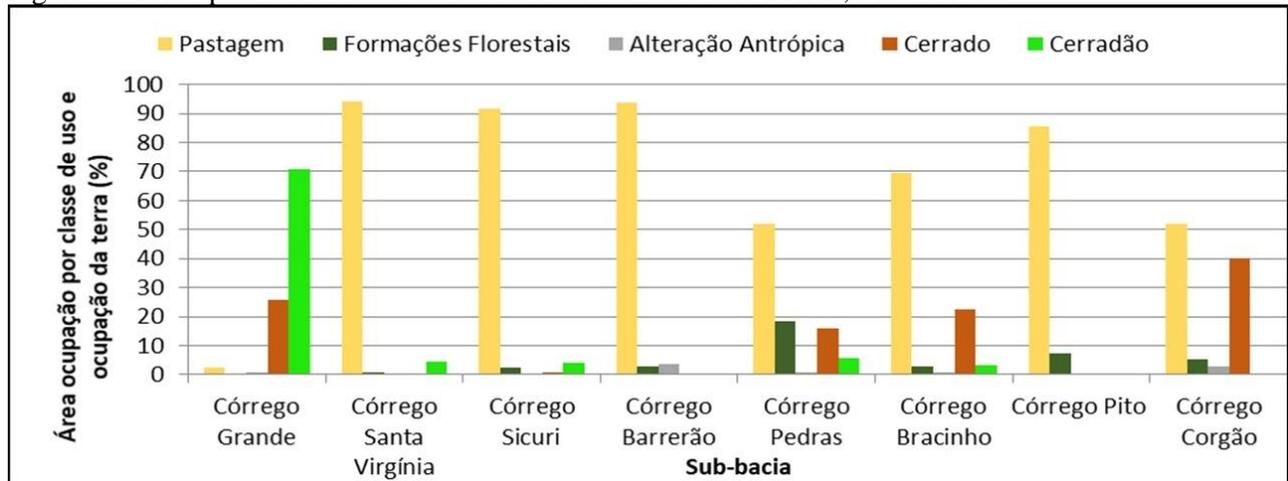
Quanto à vegetação, a sub-bacia com maior cobertura natural é a do córrego Grande (Figura 6), tendo 70,8% da área recoberta por cerradão, sendo esse outro fator que contribuiu para a menor carga de sólidos transportados por essa sub-bacia. Foi também a que apresentou os menores valores de turbidez, na maioria dos meses amostrados, com exceção do mês de março de 2019, em decorrência das chuvas dos dias que antecederam as coletas.

Figura 6 – Principais uso e cobertura da terra em sub-bacias na BHRB, Mato Grosso

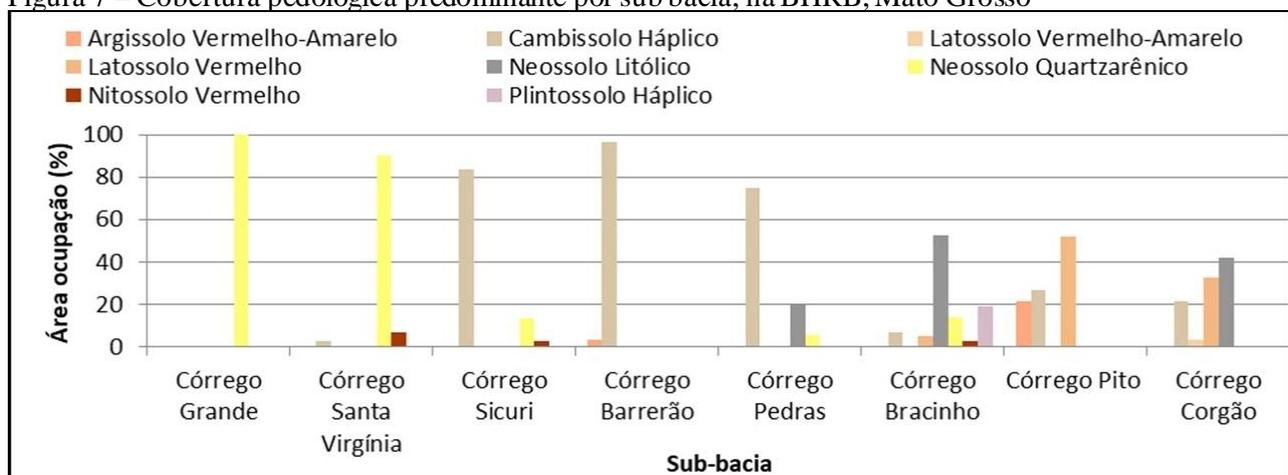
Quanto a cobertura pedológica, nas sub-bacias dos córregos Grande e Santa Virgínia, predominou o Neossolo Quartzarênico Órtico típico; nas sub-bacias dos córregos Sicuri, Barrerão e Pedras, o Cambissolo Háplico Tb Distrófico léptico; no Bracinho e Corgão, o Neossolo Litólico Distrófico fragmentário e, no Pito, o Latossolo Vermelho Distrófico argissólico (Figura 7).

Figura 7 – Cobertura pedológica predominante por sub-bacia, na BHRB, Mato Grosso

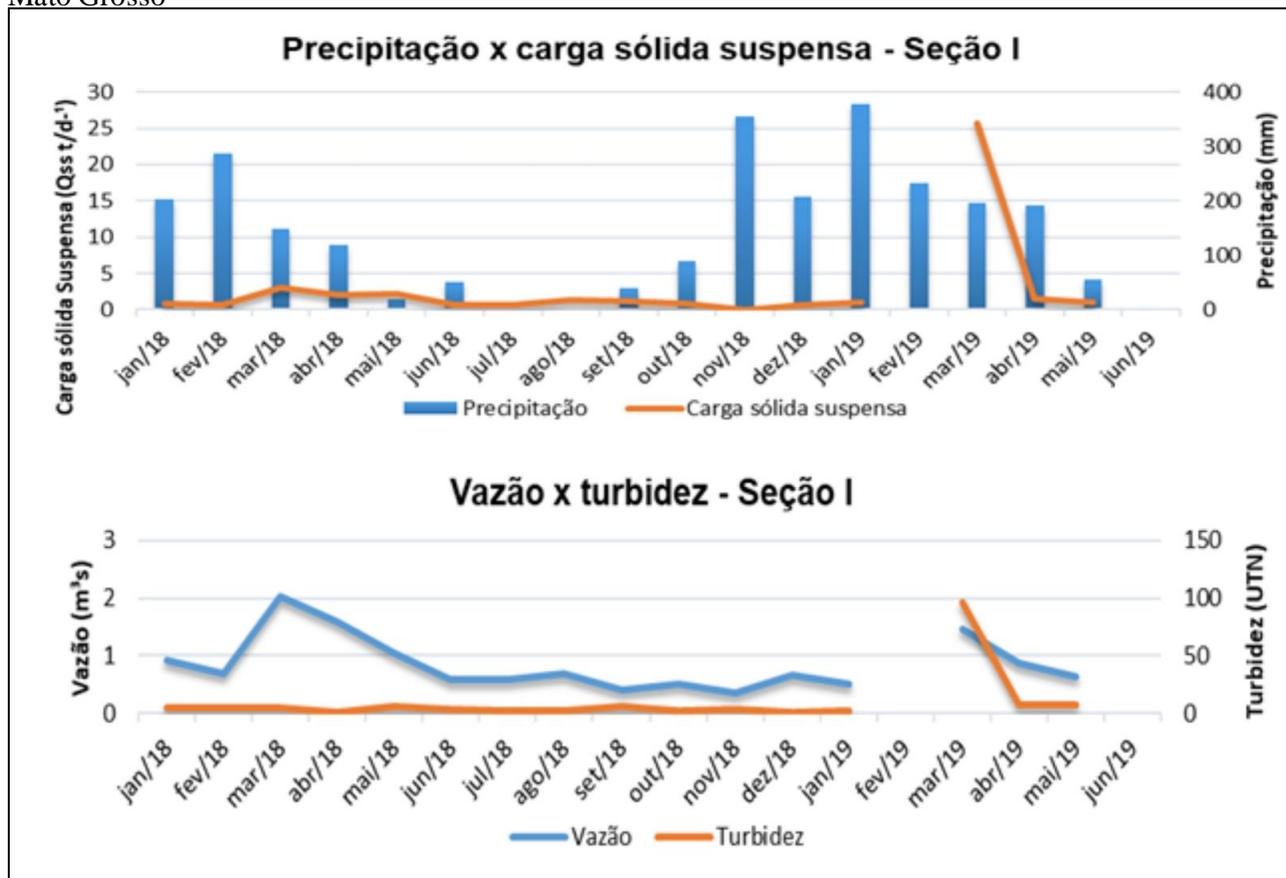
A maior parte da sub-bacia encontra-se preservada, o relevo de plano a ondulado e a baixa proporção de silte e argila no solo contribuem para o baixo aporte de sedimentos em suspensão ao longo do ano. A maior concentração de sedimentos em suspensão e elevação da turbidez em março de 2019 podem estar associados a uma voçoroca presente a montante da seção I. As chuvas elevam o transporte superficial de sedimentos que são transportados até os canais de drenagem, elevando a descarga sólida suspensa, turbidez e a concentração dos sedimentos suspensos. A falta de vegetação contribui para acelerar o escoamento superficial, favorecendo a erosão laminar.

Figura 8 – Precipitação, vazão, turbidez e carga sólida suspensa na seção I, no córrego Grande na BHRB, Mato Grosso

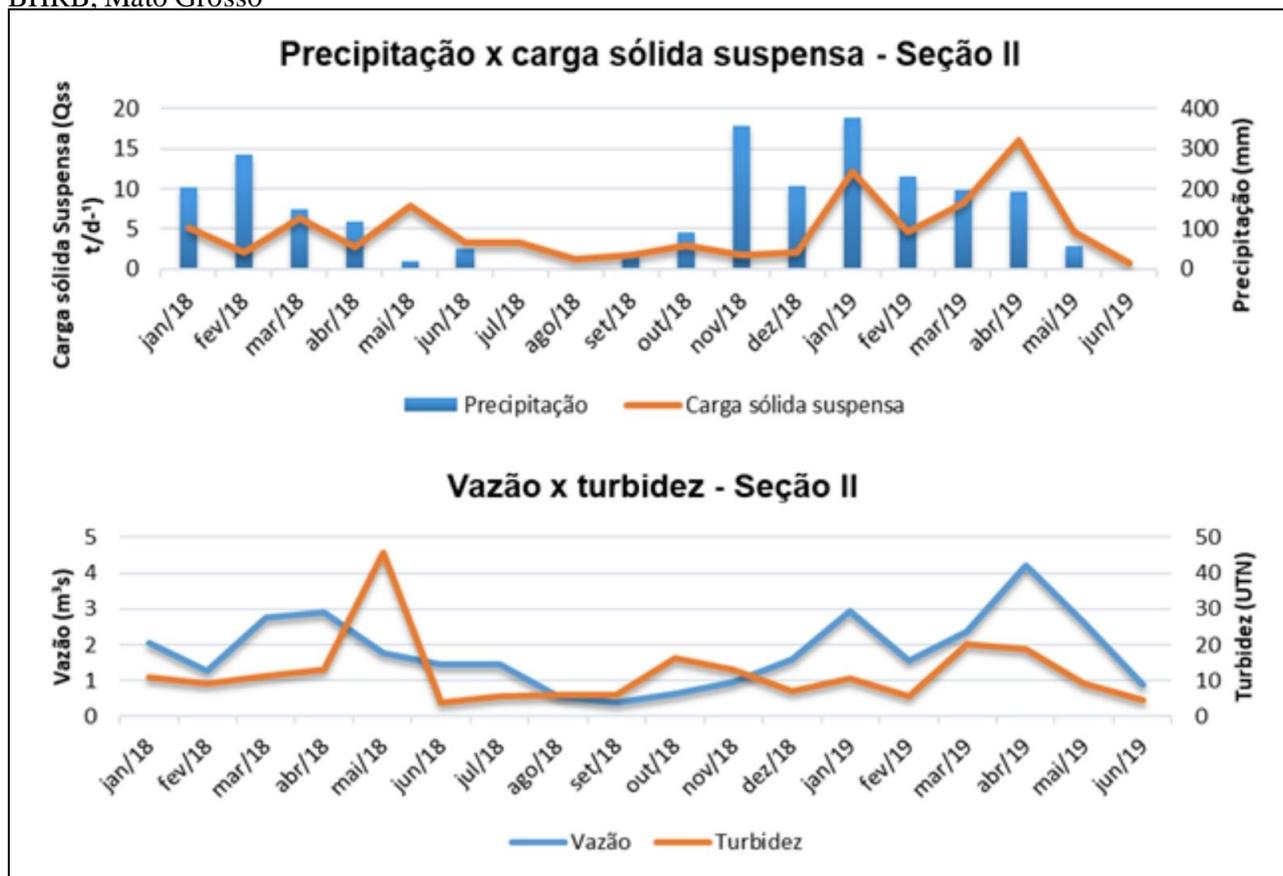
A vazão do córrego Santa Virgínia (seção II) ficou entre 4,2 m<sup>3</sup>/s em abril de 2019 e 0,39 m<sup>3</sup>/s em setembro de 2018. O maior valor para carga suspensa foi no mês de abril de 2019 com 16,12 t/d e a menor foi em agosto de 2018 com 1,17 t/d. A turbidez variou entre 45,6 e 3,74 UTN (maio e junho de 2018, respectivamente). Os valores de carga sólida suspensa mais elevados em abril de 2019 podem ser explicados pela precipitação registrada de 82,8mm no dia que antecedeu a coleta. Os parâmetros de vazão, carga sólida suspensa e turbidez do rio Branco (seções V e VI) permaneceram equivalentes tanto a montante quanto a jusante do córrego Santa Virgínia (Figura 9).

Figura 9 – Precipitação, vazão, turbidez e carga sólida suspensa na seção II, no córrego Santa Virgínia na BHRB, Mato Grosso

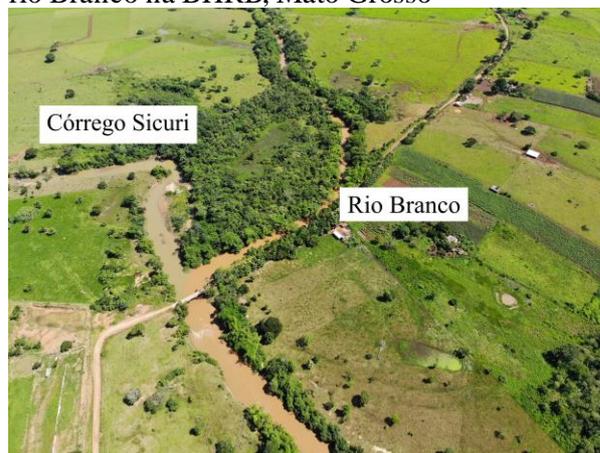
A diferença nas cores do fluxo do rio Branco e do córrego Sicuri (Figura 10) está relacionada com o tipo de solo predominante na sub-bacia. A montante da confluência, o rio Branco e alguns afluentes recebem sedimentos oriundos do Nitossolo Vermelho Distroférrico típico que tem como material de origem sedimento argiloso e rico em ferro produzido pelo intemperismo do diabásio, enquanto o córrego Sicuri possui ocorrência predominante de Cambissolo Háplico Tb Distrófico típico que tem como material de origem predominante os argilitos de cores amareladas.

Figura 10 – Confluência do córrego Sicuri com o rio Branco na BHRB, Mato Grosso

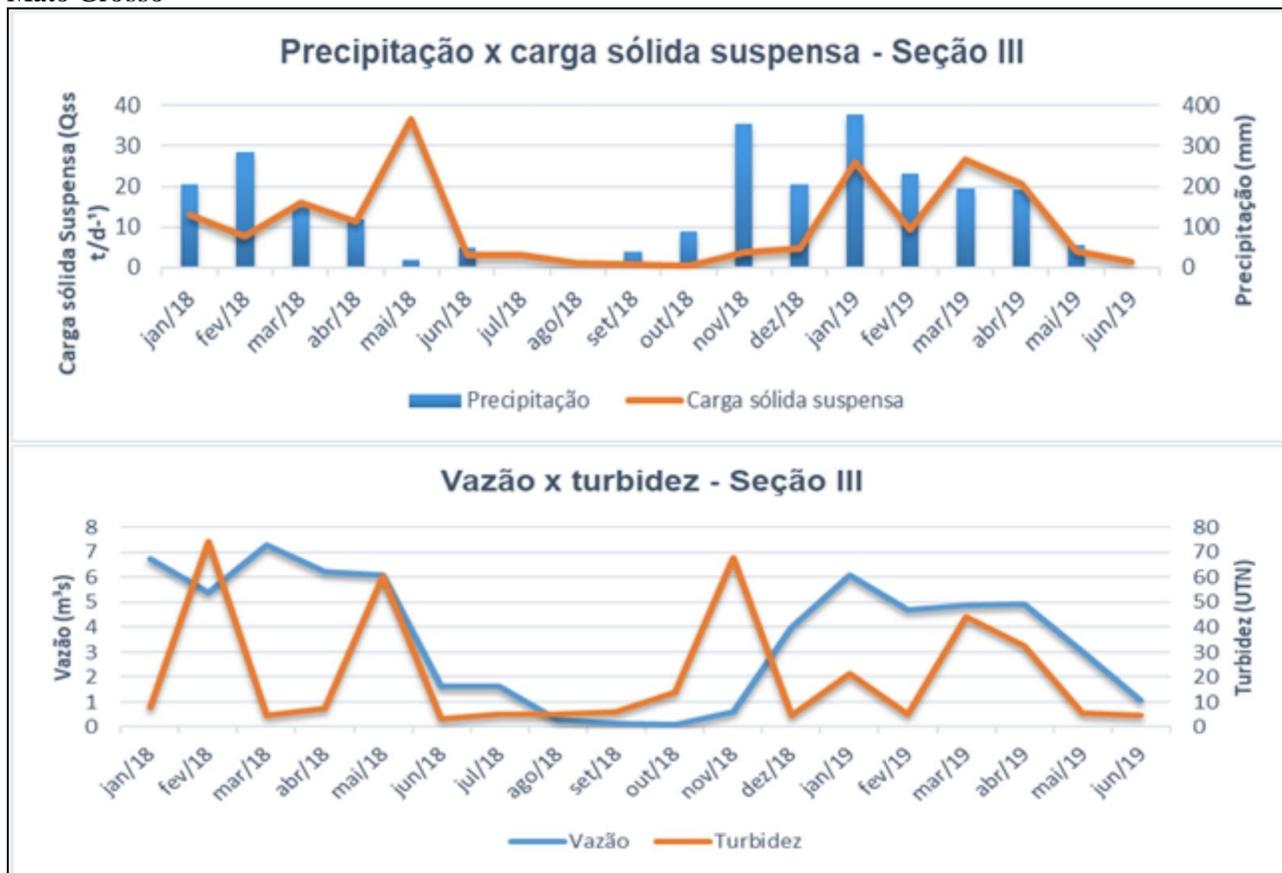
A vazão na seção VII (córrego Sicuri) variou entre 7,31 m<sup>3</sup>/s em março de 2018 e 0,10 m<sup>3</sup>/s em outubro de 2018. A turbidez foi baixa em praticamente todas as amostras, sendo o maior valor registrado no mês de fevereiro de 2018 em 74,3 UTN. Foi medido em maio de 2018 o maior volume de carga sólida suspensa (36,8 ton/dia) e em outubro de 2018 a menor, calculada em 0,39 ton/dia (Figura 11).

Figura 11 – Precipitação, vazão, turbidez e carga sólida suspensa na seção III no córrego Sicuri na BHRB, Mato Grosso

O córrego Sicuri é escolhido como balneário pela população da cidade de Salto do Céu por uma particularidade: a água limpa quase todos os dias do ano. Tal fato foi comprovado nas coletas de campo. Devido ao gradiente e ao tipo de solo, os sedimentos suspensos são transportados de forma acelerada, sendo assim, mesmo a vazão de março sendo a maior registrada, a turbidez se apresentou baixa.

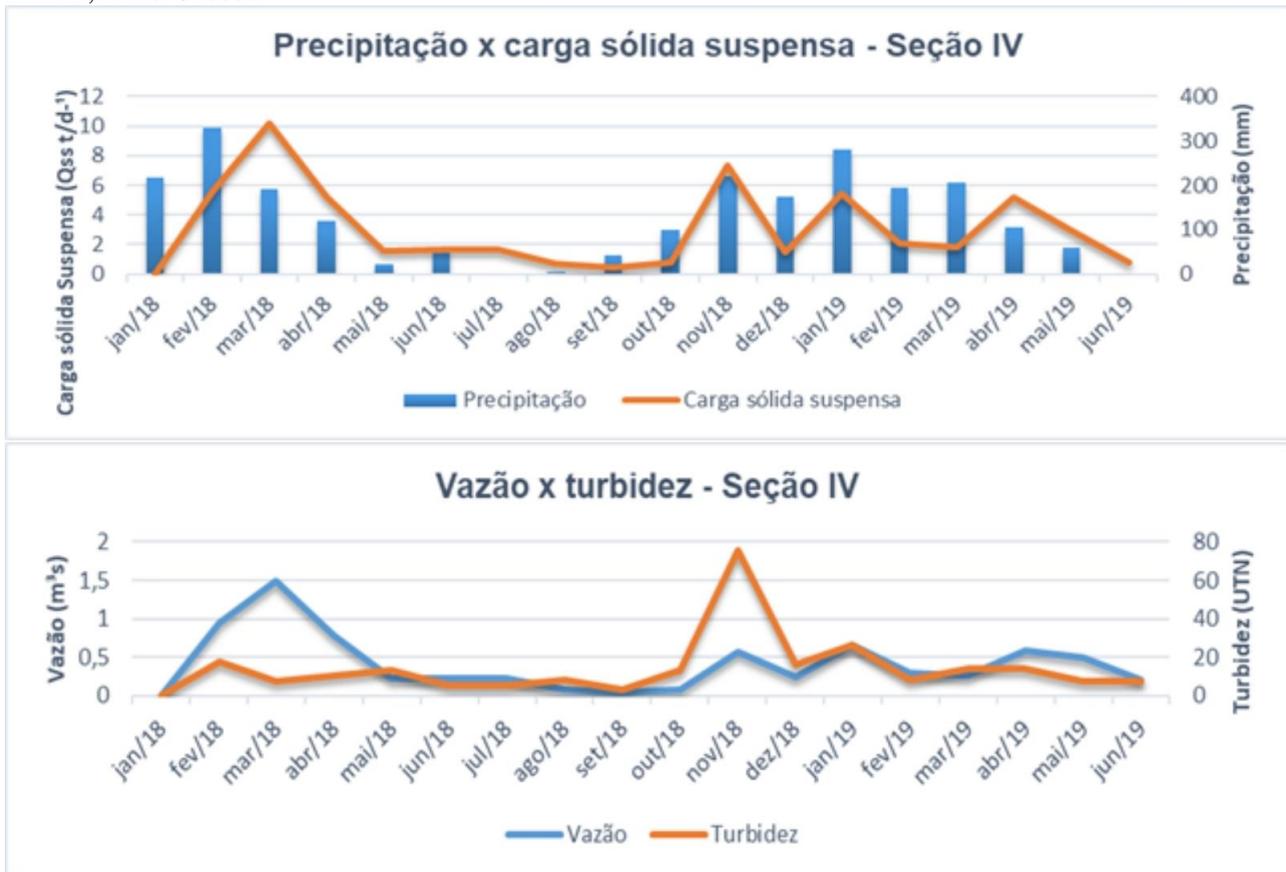
A vazão no córrego Barrerão variou entre 1,49 m<sup>3</sup>/s em março de 2018 e 0,03 m<sup>3</sup>/s em setembro de 2018. No acumulado dos últimos 21 dias que antecederam a coleta, houve 168,6mm de precipitação, o que explica a maior vazão registrada nesse mês, entretanto como não houve chuvas significativas nas 72 h que antecederam a coleta, a turbidez se apresentou baixa. A carga sólida suspensa variou entre 10,14 ton/dia em março e 0,43 ton/dia em setembro de 2018 (Figura 12).

Figura 12 – Precipitação, vazão, turbidez e carga sólida suspensa na seção IV, no córrego Barrerão, na BHRB, Mato Grosso

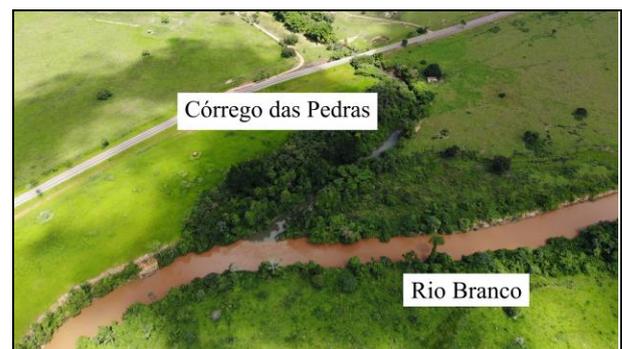
vermelho-escuro, em decorrência do maior teor de óxido de Fe na forma de hematita.

Figura 13 – Confluência entre o córrego das Pedras e o rio Branco, na bacia hidrográfica do rio Branco, Mato Grosso.

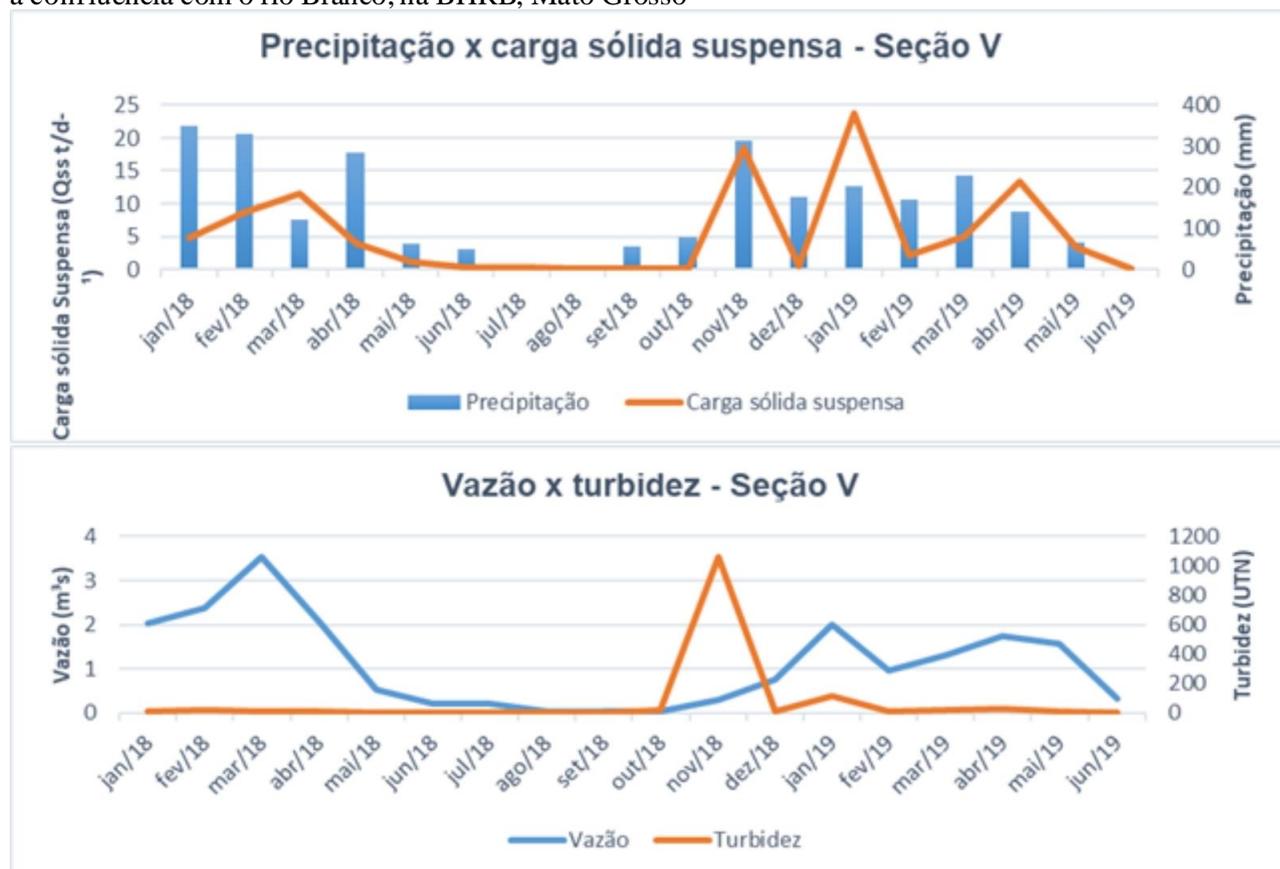
volume de carga suspensa foi registrado em janeiro de 2019 (23,73 ton/dia). No dia que antecedeu a coleta de novembro de 2018, foram medidos 23 mm de precipitação. Em janeiro choveu, nas 72 horas que antecederam a coleta, 74,7mm. A elevação na vazão não correspondeu diretamente ao aumento da turbidez. A carga sólida suspensa foi maior com a elevação do volume do débito (Figura 14).

Figura 14 – Precipitação, vazão, turbidez e carga sólida suspensa na seção V, no córrego das Pedras, próximo a confluência com o rio Branco, na BHRB, Mato Grosso

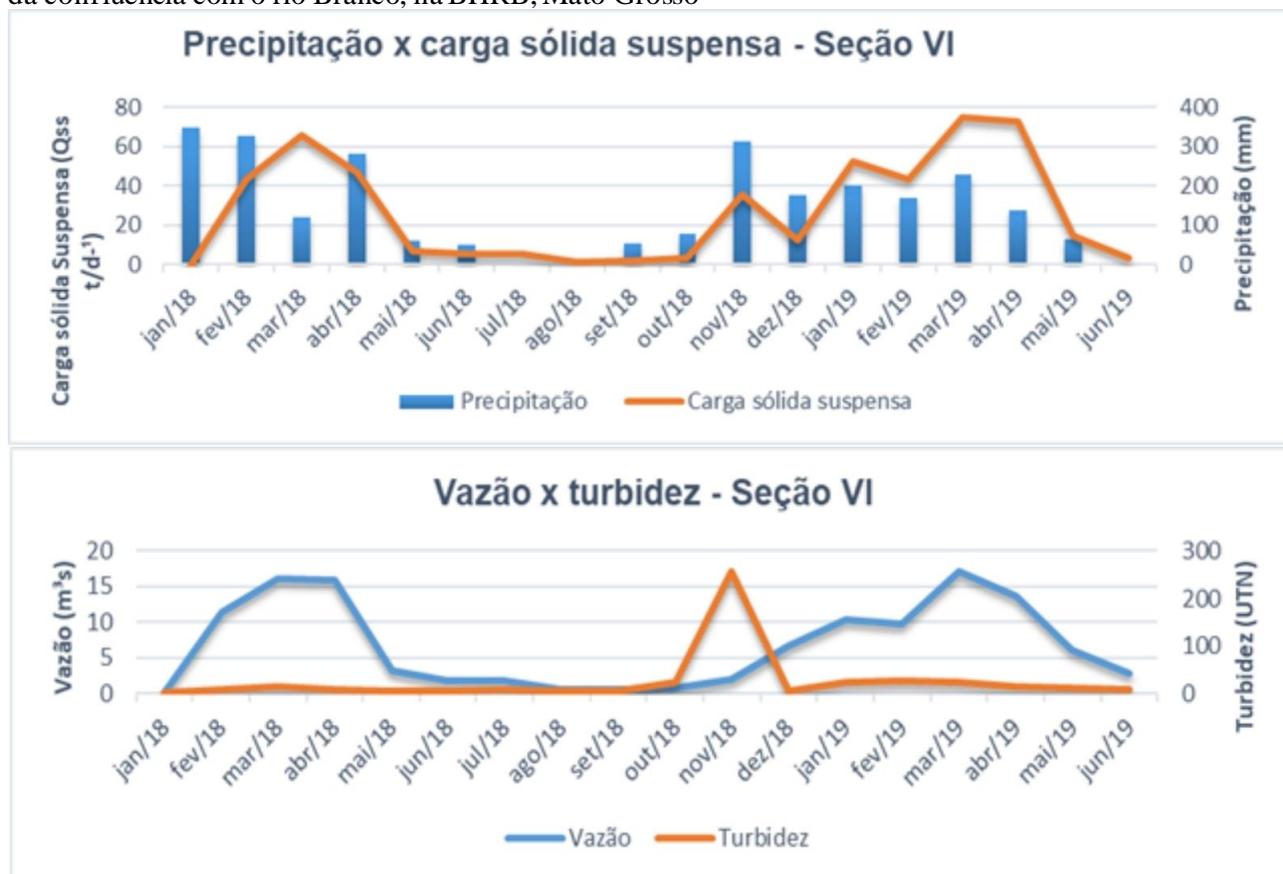
A vazão do córrego Bracinho (seção VI) variou entre 17,06 m<sup>3</sup>/s em março de 2019 e 0,43 m<sup>3</sup>/s setembro de 2018. Estudo realizado por Felix (2018) registrou 17,86 m<sup>3</sup>/s em fevereiro/março de 2017 e 4,66 m<sup>3</sup>/s em agosto de 2017. Oliveira (2018) calculou a vazão em 1,98 m<sup>3</sup>/s em outubro de 2015 e 35,07 m<sup>3</sup>/s em abril de 2016. Os resultados demonstram que a vazão do córrego Bracinho varia de forma intensa durante o ano. Devido ao gradiente topográfico e às características ambientais da bacia, as chuvas escoam de forma acelerada, sendo assim, o volume de fluxo varia bastante durante o período chuvoso. O início do período chuvoso foi o que apresentou o maior carga sólida suspensa (Figura 15).

Figura 15 – Precipitação, vazão, turbidez e carga sólida suspensa na seção VI, no córrego Bracinho, próximo da confluência com o rio Branco, na BHRB, Mato Grosso

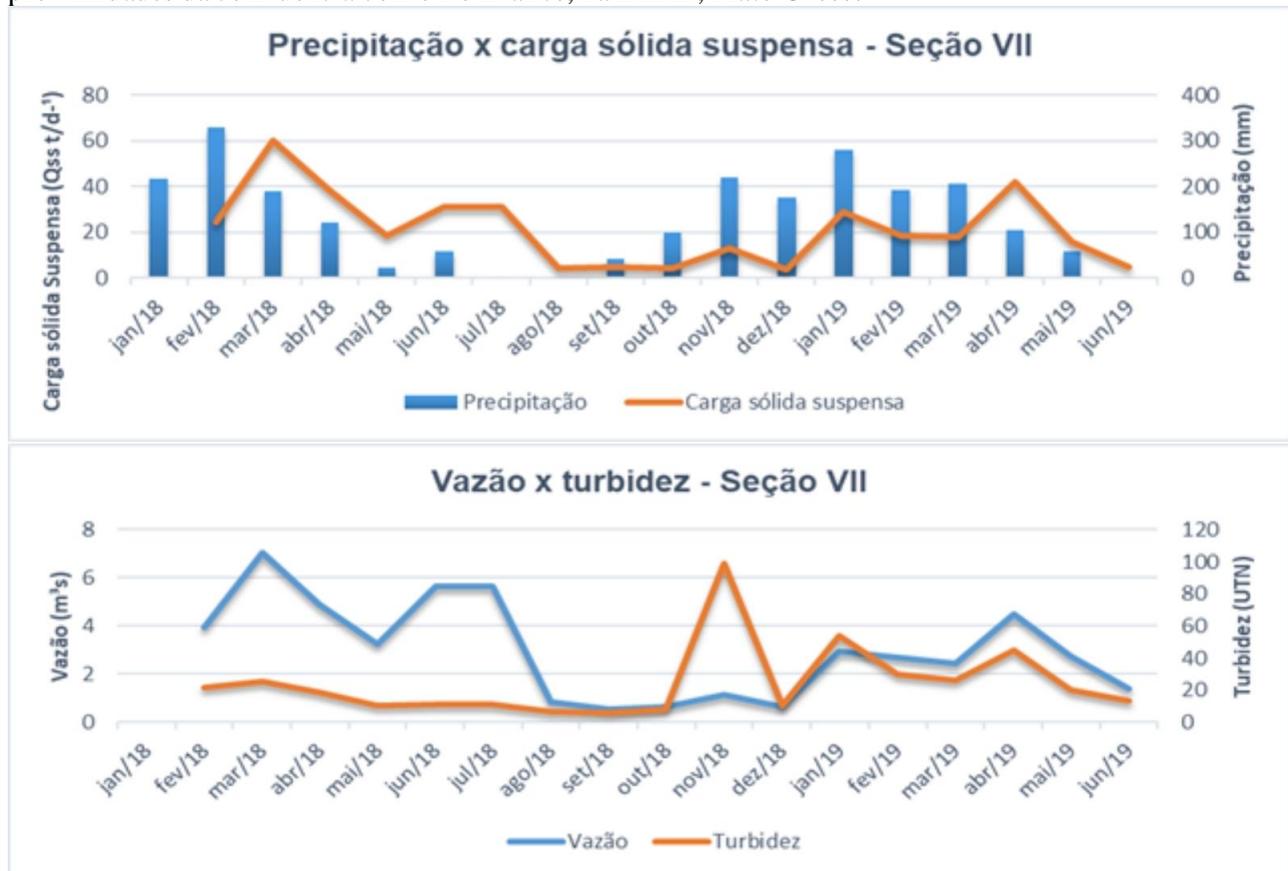
vazão não implicou no incremento da turbidez; nas coletas de janeiro a abril de 2019, foi possível estabelecer uma relação entre vazão e turbidez. A carga sólida suspensa esteve sempre associada à vazão em todas as coletas (Figura 16).

Figura 16– Precipitação, vazão, turbidez e carga sólida suspensa na seção VII, no córrego do Pito nas proximidades da confluência com o rio Branco, na BHRB, Mato Grosso

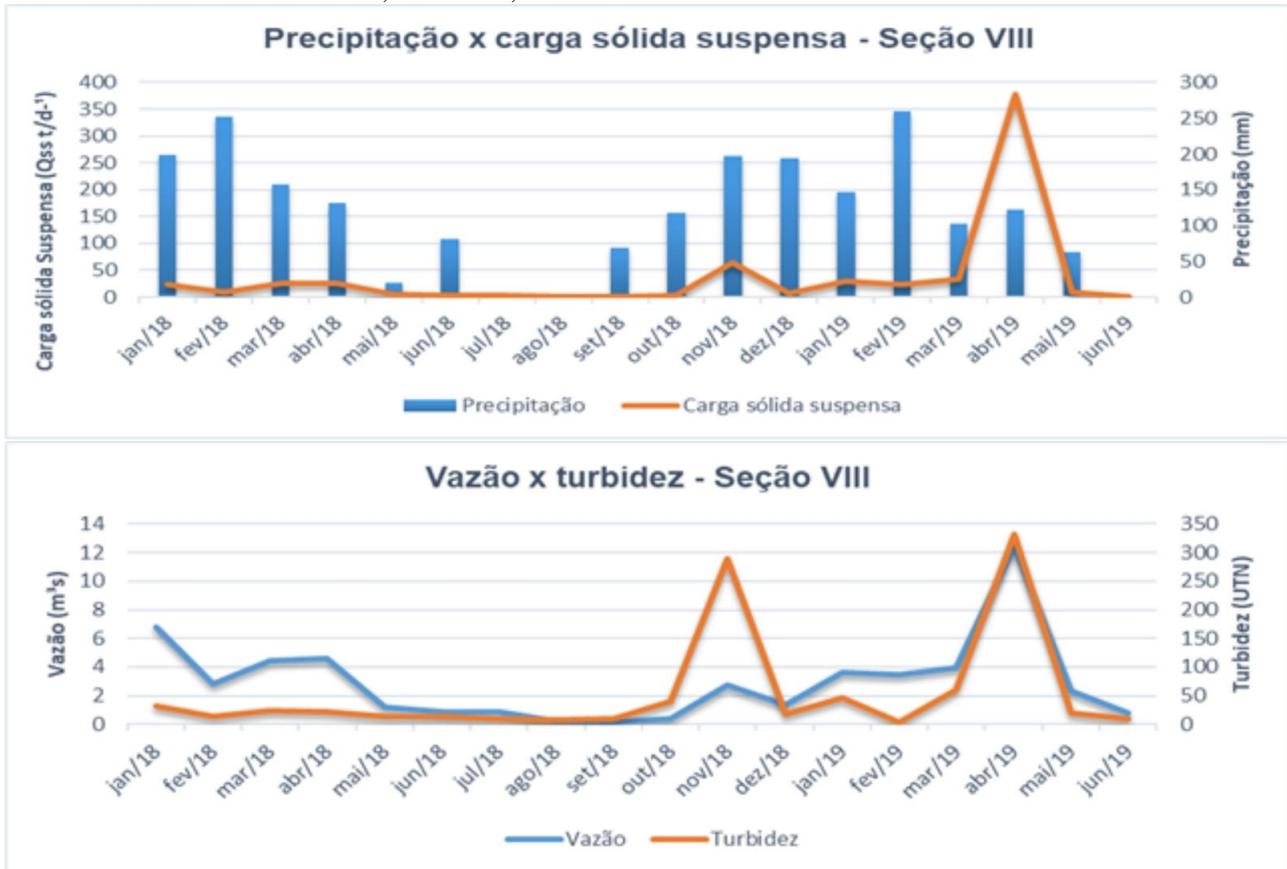
Figura 17 – Precipitação, vazão, turbidez e carga sólida suspensa na seção VIII, no córrego Corgão, próximo a confluência com o rio Branco, na BHRB, Mato Grosso
